**111. Wohnhaus Ernsdorfstr. 36  
Gemarkung Kreuztal, Flur 7, Flurstück 244  
Tag der Eintragung 01.10.1996**

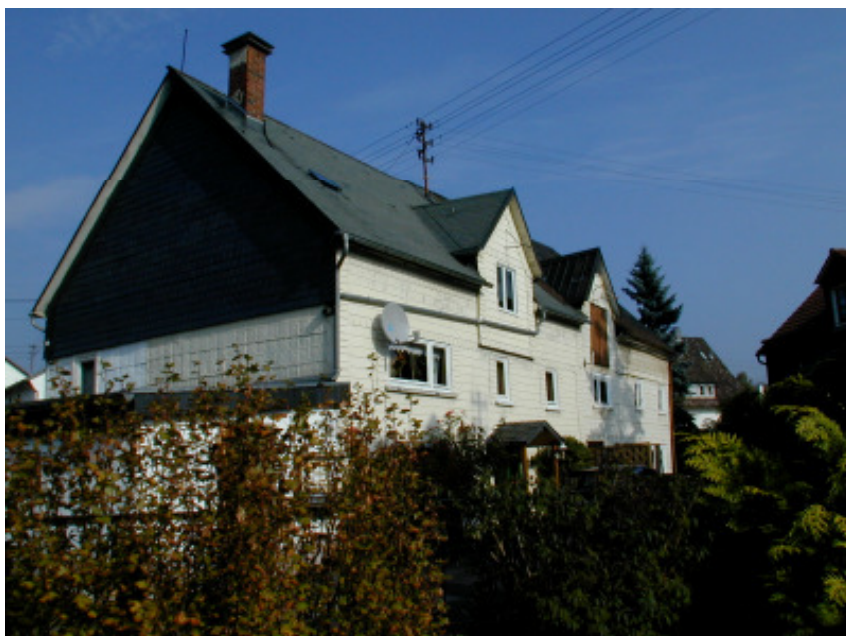
Es handelt sich um ein dreifach geteiltes Fachwerkhaus Ernsdorfstr. 36/ 38 und Dörrwiesenstr. 2, das im 18. Jh. in der historischen Dorflage von Ernsdorf errichtet worden ist. Gemeinsam mit anderen Fachwerkhäusern belegt das Gebäude die Bau- und Wohnweise der Bevölkerung des Siegerlandes in der Zeit um 1800 sowie die ursprünglich dörfliche, später im Zuge der Industrialisierung überformte Siedlungsstruktur des Ortes. Die freiliegenden Teile des Fachwerks zeigen ein ursprünglich geschossig abgezimmertes Fachwerkgerüst mit langen Fußstreben, wie es - besonders auch angesichts der nunmehr zurückhaltenden Schmuckelemente - charakteristisch ist für das ausgehende 18. Jh. Von diesem Fachwerkgerüst sind - z. T. unter den späteren Verkleidungen - nicht nur die östliche u. die westliche Giebelwand, sondern auch weitere Teile der südlichen Traufwand erhalten, während die Außenwände an der rückwärtigen, nördlichen Traufwand u. an einem Teil des linken, westlichen Giebels massiv erneuert sind. Um 1900 wurde dem Haus ein Dremmel aufgesetzt, wobei vom originalen Dachwerk jedoch noch die beiden liegenden Stühle in ganzer Hauslänge erhalten sind. Das Gebäude ist somit ein für die Verhältnisse des Siegerlandes relativ gut erhaltenes Beispiel eines ehemaligen Wohn- und Wirtschaftsgebäudes. Teile der Verkleidungen - insbesondere die Blechverkleidung der westlichen Giebelwand - sind wiederum charakteristisch für die Zeit um 1900 und damit Bestandteil des Denkmals.

Das ehemalige Wohn- und Wirtschaftsgebäude erfuhr schon im Verlauf des 19. Jahrhunderts eine Hausteilung durch eine etwa mittige Quer-Trennwand, die mit dem Umbau des einstigen Wirtschaftsteiles (östlich) zu Wohnzwecken verbunden war. Eine weitere Teilung erfolgte erst im 20. Jh., wobei die westliche Haushälfte durch eine firstparallele Trennwand in wiederum zwei Wohnteile unterteilt wurde. Das Gebäude verbirgt wichtige Belege für die Wohn- und Wirtschaftsweise der Zeit um 1800. Dazu trägt wesentlich auch bei, dass Elemente der historischen Ausstattung erhalten sind, wobei neben einigen Türblättern besonders der noch aus der Zeit um 1800 entstammende hölzerne Schornstein in der westlichen Haushälfte hervorzuheben ist. Wichtig für die Erkennbarkeit der Lebensverhältnisse ist zudem auch ein kleines, separat vor der nördlichen Traufwand stehendes Stallgebäude des 19. Jahrhunderts.
