**110. Ehemaliges Schulgebäude Roonstraße 19
Gemarkung Kreuztal, Flur 11, Flurstück 71
Tag der Eintragung 09.09.1996**

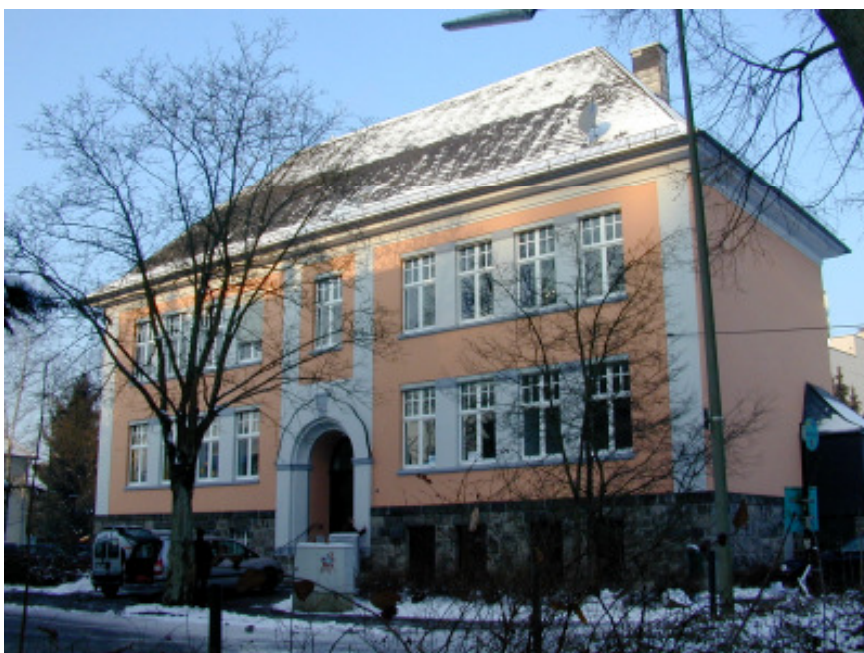
Das Gebäude ist ein zweigeschossiger, traufenständiger Putzbau auf hohem Bruchsteinsockel mit weit überstehendem verschieferten Walmdach. Auf der linken und der Rückseite befinden sich 2- bzw. 7fenstrige übergiebelte Dachausbauten mit ovalen Fensterchen im Dreieck. Die Straßenfassade ist symmetrisch aufgeteilt, neunachsig und durch seitliche Lisenen betonter Mittelachse als Haupteingang mit im Bogen ondulierender Putzfasche. Die Treppe des Haupteingangs ist in das Gebäude hineingezogen. Die zwei-flügelige Füllungstür mit rundbogigem, gesprossenen Oberlicht sowie die zweiflügeligen Fenster mit 8teilig gesprossenen Oberlichtern sind noch im Original vorhanden. Die Wohnung im Sockelgeschoss war ursprünglich für den Schuldiener vorgesehen.
