**137. Wohnhaus einschl. Einfriedung Moltkestr. 8
Gemarkung Kreuztal, Flur 11, Flurstücke 142, 278
Tag der Eintragung 20.12.1999**

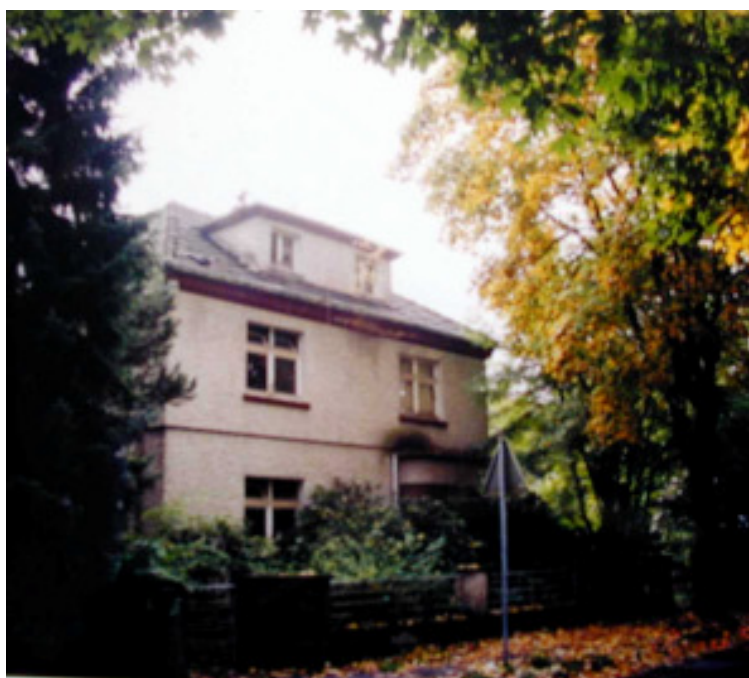
Bei dem Gebäude Moltkestr. 8 in Kreuztal handelt es sich um ein zweigeschossiges, verputztes Wohnhaus unter einem Vollwalmdach mit einem seitlichen Erker über einer Dachgaube zur Straßenseite. Zu dem Objekt gehört eine Begrenzungsmauer mit Gittern, ein Einfahrtstor und ein Eingangstor an der Moltkestraße. Das Gebäude wurde im Jahre 1931 nach den Entwürfen des Architekten Karl Meckel aus Ferndorf errichtet. Bauherr war Wilhelm Neuhaus. Die äußeren sichtbaren Flächen des Gebäudes tragen einen Zementputz und einen hellen Spritzputz laut Beschreibung von 1931. Einzelne Flächen an dem Eingang und dem Erker sowie der sichtbare Sockel wurden in Klinker verblendet und gefugt. Das Haus betritt man durch einen seitlichen Eingang, der von einem halbrunden Betonvordach geschützt wird. Die Haustür sowie sämtliche Fenster sind im Original erhalten, besonders bemerkenswert sind hierbei zwei große Blumenfenster des Erdgeschosses, die als Schiebefenster ausgebildet sind. Der Windfang im Haus ist und war ursprünglich mit einem Plattenboden ausgelegt, die übrigen Erdgeschossböden erhielten Linoleum auf Steinholz-Estrich. Das Linoleum im Dielenbereich scheint später ausgetauscht worden zu sein. Alle übrigen Fußböden im Obergeschoss sind gediebt, soweit sie nicht durch Bauschäden eingebrochen und danach entfernt worden sind. In der zweigeschossigen Diele erreicht man über eine U-förmige Treppe das Obergeschoss. Die Treppe, die Innentüren und die Holzverkleidung des großen Durchgangs im Wohnzimmer des Erdgeschosses sind zeittypische, leicht expressionistische Holzarbeiten

Denkmalwert ist das gesamte Gebäude im Inneren und Äußeren sowie die Begrenzungsmauern mit den Gittern und Toren. Das Gebäude ist bedeutend für Kreuztal, weil es ein im bauhistorischen Sinne selten gut erhaltenes Beispiel modernen Bauens in Kreuztal um 1930 ist. Für seine Erhaltung und Nutzung sprechen architekturhistorische Gründe, weil das Gebäude durch seinen bauhistorisch guten Erhaltungszustand bis ins Detail Rückschlüsse auf die Verbreitung moderner Architekturformen in Westfalen zulässt. Für seine Erhaltung sprechen aber auch städtebauliche Gründe, weil das Haus durch seine charakteristische Form und die qualitätsvolle Gestaltung der Grundstücksgrenzmauer geeignet ist, Aufmerksamkeit auf sich zu ziehen.
